AUTODOSE – USO ECCESSIVO DEL DETERSIVO**DESCRIZIONE:**

[E??,E??,E??] SB599838987 AutoDose Impermeabilità, uso eccessivo del detersivo.

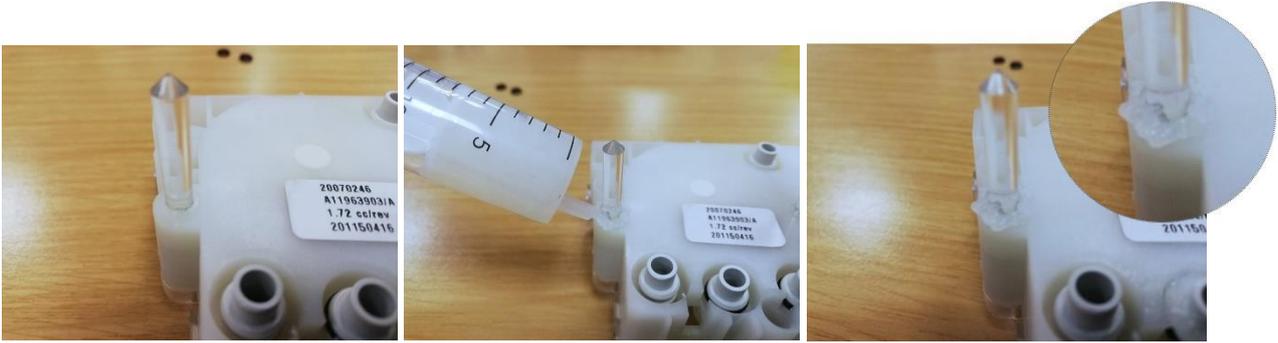
Guida ottica sinistra

3. Applicare la vaselina, servendosi di una siringa, attorno alle guide ottiche (vedere la foto di seguito):

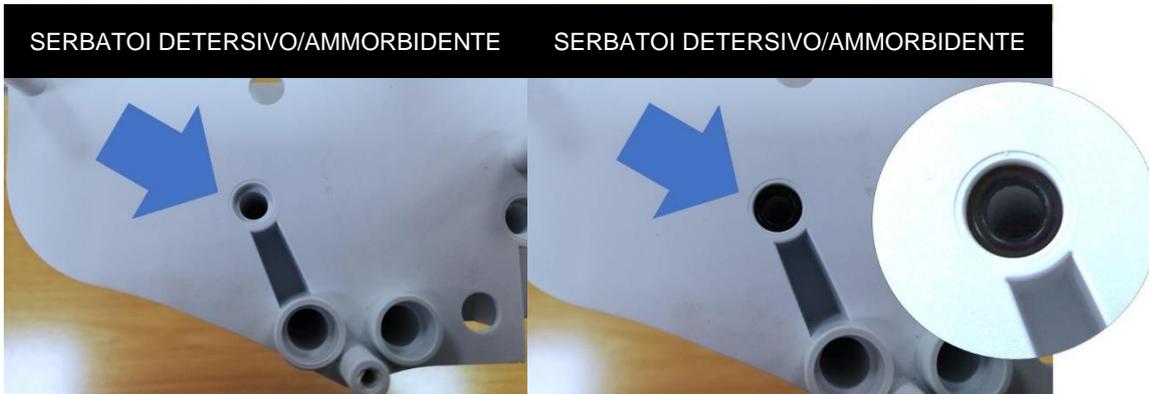
O-ring sinistro

4. Inserire gli o-ring delle guide ottiche all'interno delle fessure nel cassetto del detersivo (vedere la foto di seguito):

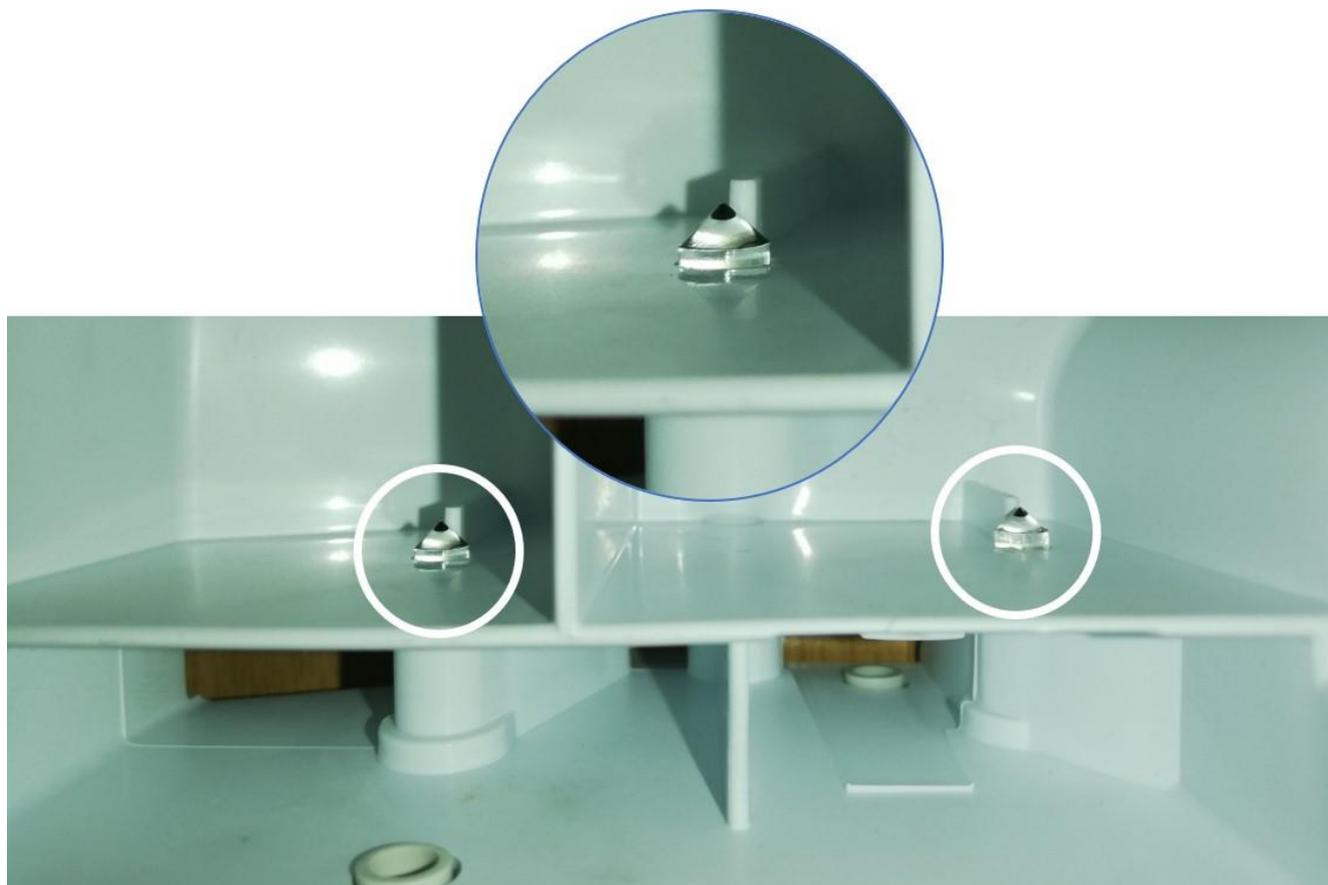
6. Verificare che le punte delle guide ottiche siano pulite e che non ci sia vaselina.

Eventuali residui sulle guide ottiche possono compromettere le prestazioni del funzionamento del cassetto AutoDose.
